LE BÂTI COMME EXPRESSION DE LA VULNÉRABILITÉ STRUCTURELLE EN MILIEU URBAIN FACE AUX INONDATIONS : APPLICATION D'UNE MÉTHODE D'ÉVALUATION DANS LA BANLIEUE DAKAROISE (DJIDDAH THIAROYE KAO, SÉNÉGAL)

BUILDINGS AS AN EXPRESSION OF STRUCTURAL VULNERABILITY IN URBAN AREAS TO FLOODING: APPLICATION OF AN ASSESSMENT METHOD IN THE SUBURB OF DAKAR (DJIDDAH THIAROYE KAO, SENEGAL)

Matar **SECK** - Tony **REY** - Stéphanie **DEFOSSEZ** - Awa Niang **FALL**

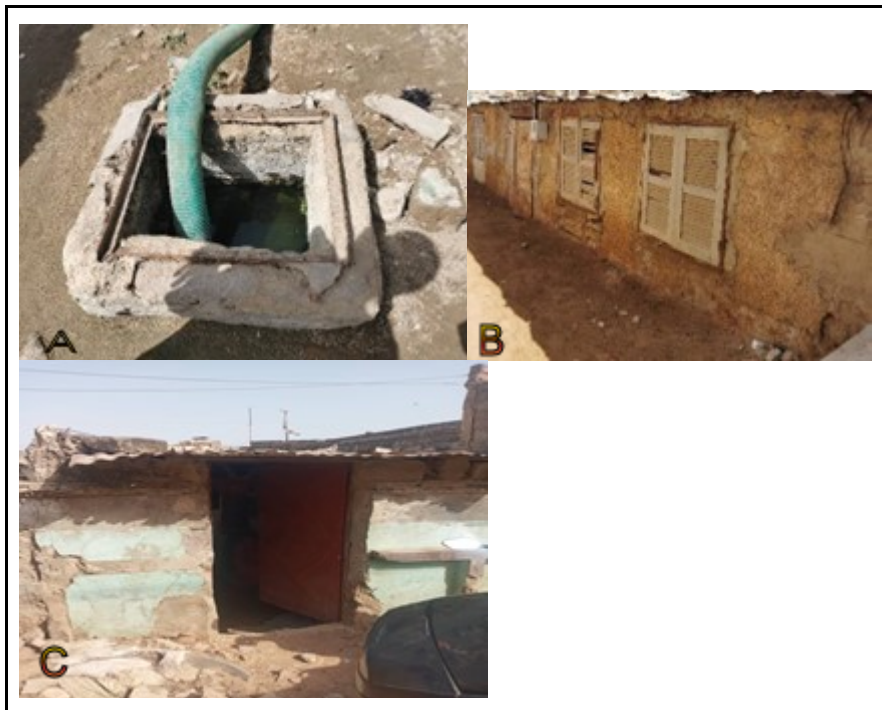
Fig. 5 : Etat des bâtiments et du niveau de la nappe dans la commune de Djiddah Thiaroye Kao

Le diagnostic indique que 425 bâtiments de type A et B ont des valeurs de vulnérabilité qui oscillent entre 7 et 9,5. Ces bâtiments révèlent une forte présence de bâtiments en ruine et dangereuse pour les habitants. Ainsi, 69 % des habitations seraient totalement ou majoritairement endommagées lors d'une inondation majeure (dépassant 1 mètre d'eau). De plus, leur position de plain-pied les rend particulièrement vulnérables en cas d'inondation même d'intensité moyenne : par exemple en cas d'une inondation de 50 cm de hauteur, la porte d'entrée devient très difficile à ouvrir et une personne physiquement vulnérable s'expose à un risque de noyade même dans 50 cm d'eau (Paris, 2019 : 37) 28 % des habitations ont des valeurs de vulnérabilité entre 4,6 et 5. Ces bâtiments résidentiels de type C et D sont au nombre de 137. Ils se situent dans les quartiers Ainoumane II, Fass Thiaroye, Hamdallaye II B, Sante Yallah 1 regroupant 7677 habitants. Les bâtiments possèdent un risque d'altération sévère en cas d'inondation, mais sans que cela affecte nécessairement la structure du bâti dans l'immédiat. Il s'agit de constructions qui disposent d'au moins un étage et des structures en béton. Dans le département Pikine, ces bâtiments construits sur R+1 et plus reflètent généralement la croissance démographique et économique d'une commune. Ce constat est le même pour Djiddah Thiaroye Kao où 88 bâtiments s'élèvent sur au moins un étage (soit une proportion significative de 64 %). Leur structure abrite parfois une multitude d'activités et de fonctions, allant des espaces résidentiels au bureau en passant par les commerces (14 boutiques recensées) et les services (6 ateliers de couture). La présence d'étages constitue des espaces refuges lors des inondations, mais peut aussi permettre de vivre dans de meilleures conditions si les

inondations perdurent. Dans la commune de Djiddah Thiaroye Kao, les habitations dépourvues d'étages rendent les résidents plus vulnérables en cas de cohabitation avec les eaux. En effet, les étages constituent aussi un moyen de mettre les biens à l'abri. À Djiddah Thiaroye Kao, un étage suffit amplement dans le cas des inondations qui, généralement, ne dépassent pas un mètre. De plus, dans la commune de Djiddah Thiaroye Kao, la présence de la nappe phréatique de Thiaroye (Photo A) accroît l'exposition aux inondations. Cette nappe s'infiltré à travers les fondations des bâtiments provoquant des dommages structurels. Ainsi, on observe des murs fissurés et des affaissements surtout dans les sous-quartiers les plus touchés tels Africa entre Darou Laye et Medina V et Liban dans le quartier de Mésséré (Photo B). Les constats soulignent la fragilité de ce type de construction face aux inondations et font ressortir une absence de normes de construction, notamment par la diversité des modes de construction du bâti (trop souvent informels). En outre, la durée moyenne des inondations dans les logements diagnostiqués a eu des effets indésirables sur la structure du bâti. Les conséquences sont néfastes sur la structure du bâti comme la dégradation des matériaux (qui constituent les différents ouvrages), mais également des dégâts aux ouvertures (fenêtres et portes) et sur les murs porteurs. En outre, l'infiltration de l'eau dans les interstices du béton peut provoquer des réactions chimiques responsables de dommages et de dégradations (Photo C). Elle peut également causer la corrosion des armatures en acier, ce qui peut entraîner une perte de résistance et une détérioration de la structure, ainsi que l'endommagement irréversible des systèmes électriques et de la plomberie.
